PARROCCHIA DI SAN GIUSTO

L.R. 7 aprile 2000, n. 12: "Interventi per il restauro delle superfici esterne affrescate, dipinti e decorate": **Opera di restauro della facciata affrescata della Chiesa Parrocchiale di San Giusto di Gruaro.**

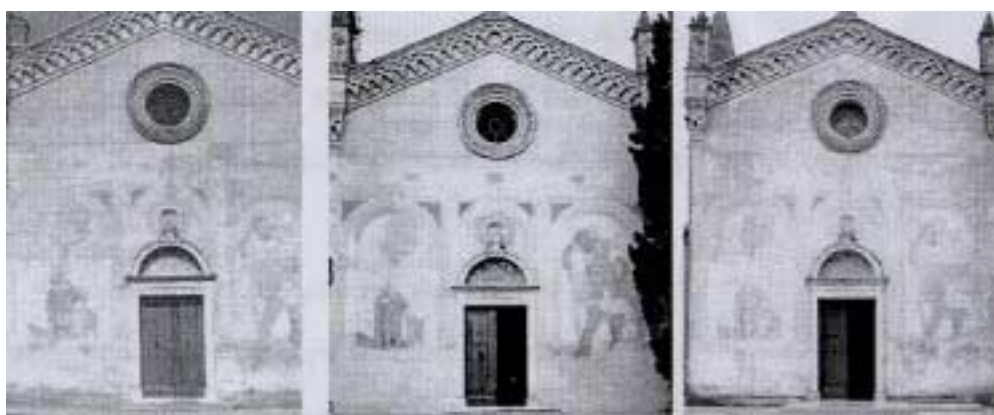
Le seguenti tre immagini, 1982 prima, 1982 dopo e 2002, mostrano l'evoluzione conservativa.

La principale causa di degrado era sicuramente offerta dalla consunzione fisica offerta dagli agenti atmosferici, l'azione meccanica delle precipitazioni che svolgono anche un'azione chimica per via degli elementi in queste disciolti. La facciata è rivolta a ovest ed è quindi soggetta ad escursioni termiche notevoli tra la mattina all'ombra ed al sole dopo il mezzo giorno.

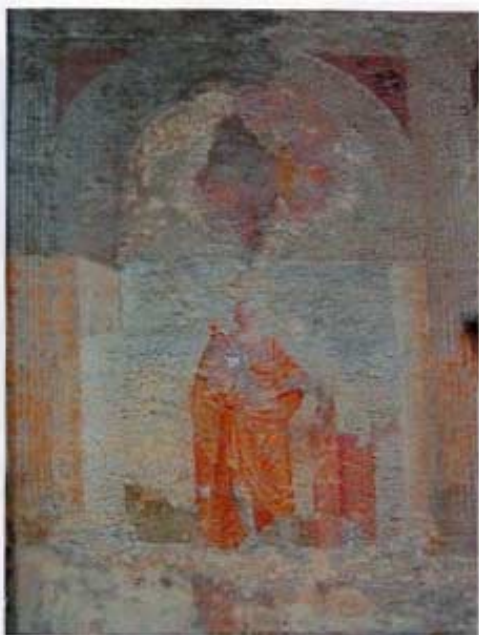
PRIMA DEL RESTAURO
particolare figura *san Barbara* - foto n° 10

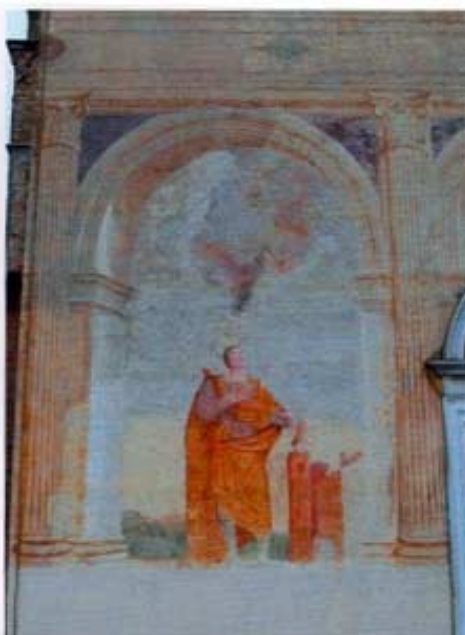
DOPO IL RESTAURO
particolare figura *san Barbara* - foto n° 11

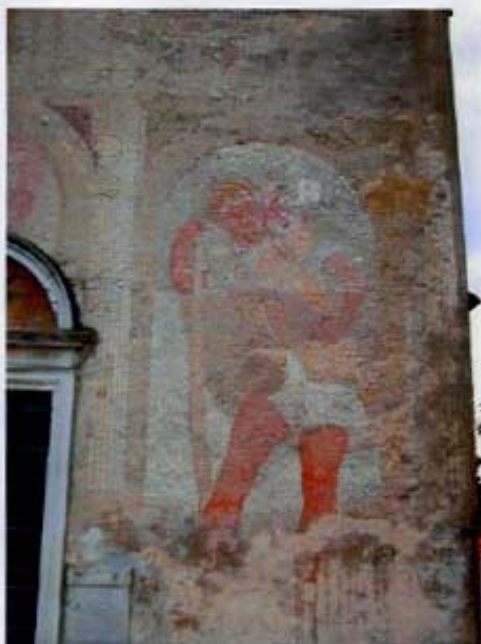
PRIMA DEL RESTAURO
particolare figura *san Cristoforo* - foto n° 12

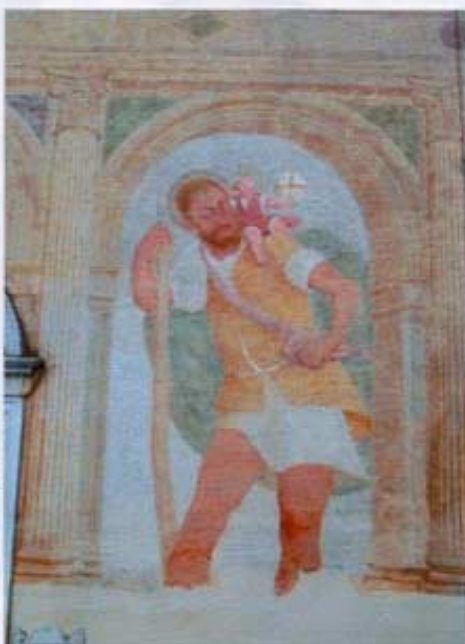
DOPO IL RESTAURO
particolare figura *san Cristoforo* - foto n° 13

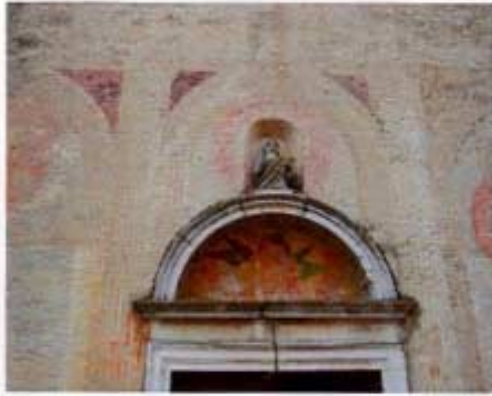
PRIMA DEL RESTAURO
particolare lunetta della *Resurrezione* foto n° 14

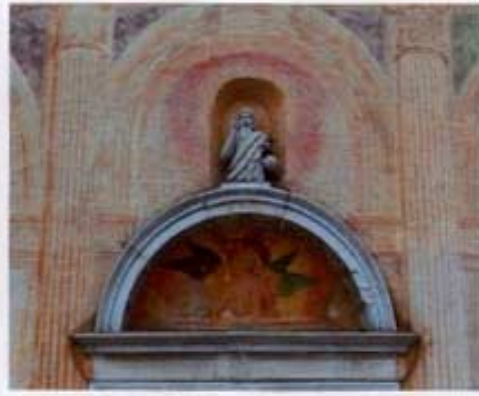
DOPO IL RESTAURO
particolare lunetta della *Resurrezione* foto n° 15

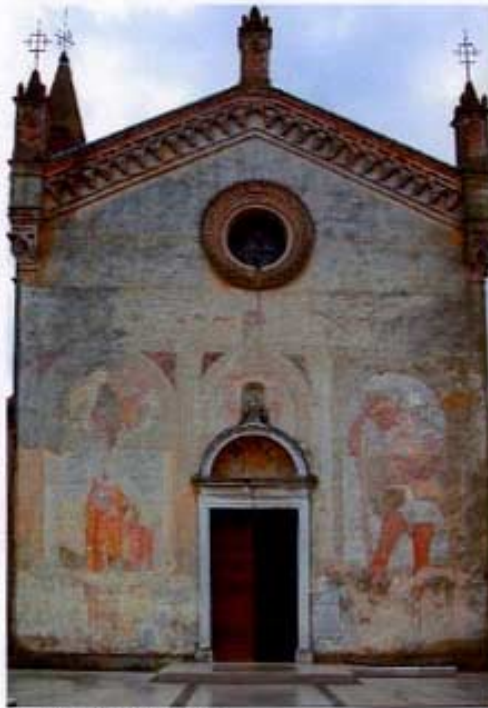
PRIMA DEL RESTAURO
veduta d'insieme - foto n° 16

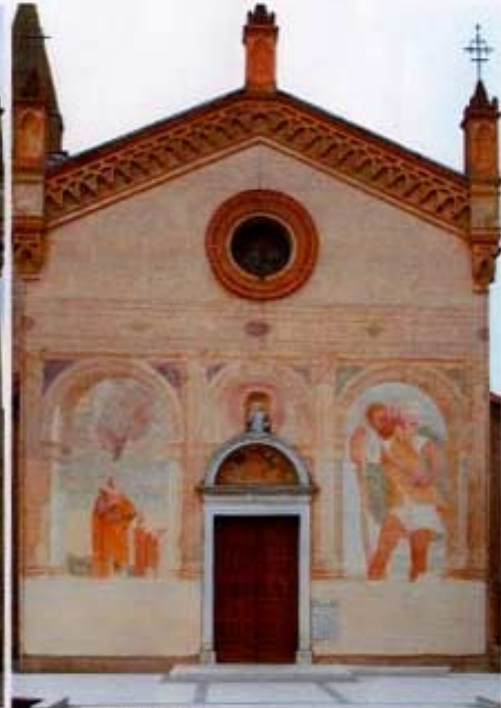
DOPO IL RESTAURO
veduta d'insieme - foto n° 17
