TV 202
Casa Callegari

Comune: Farra di Soligo
Via Rialto, 33

Irrv 00005220 Ctr 084 NO Iccd A 05.00182511

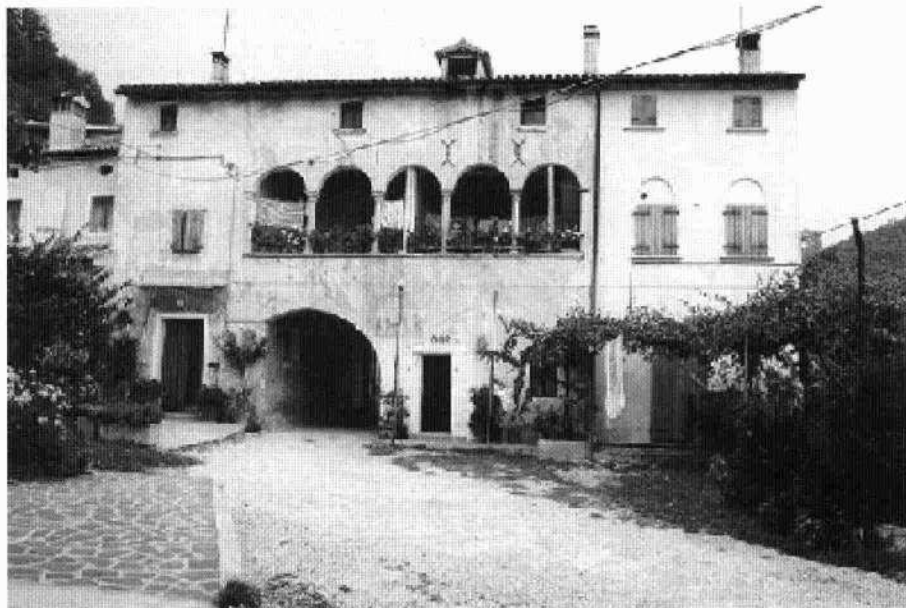
Il corpo di fabbrica, alto tre piani, presenta una facciata tripartita ma in modo irregolare; è evidente un settore centrale caratterizzato al primo piano da una loggia a cinque arcate a tutto sesto poggianti su colonnine in pietra, a cui corrisponde, al piano terra un portico a due arcate, di cui una è oggi murata (a destra), mentre l'altra dà accesso ad un passaggio coperto che attraversa l'edificio ed immette sulla corte retrostante.

Una vecchia immagine dell'edificio (Archivio IRVV)
Particolare di una colonnina della pentafora (Archivio IRVV)
Veduta del settore orientale dell'edificio (Archivio IRVV)

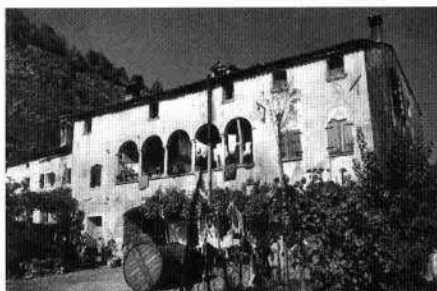
La loggia, con soffitto in travi di legno, è oggi brutalmente divisa in due parti da una tramezza che taglia l'arcata centrale ed è in parte chiusa con teloni di nylon. Nei settori laterali, di diversa ampiezza, la forometria è stata molto alterata: ad est sono presenti due monofore con profilo centinato e bei davanzali modanati in pietra, parzialmente tamponate e ridotte ad aperture rettangolari; nel sottotetto sono collocate due finestre rettangolari anch'esse con davanzali modanati in pietra. La copertura è a due falde sporgenti sugli arcarecci in legno e priva di cornice di gronda. Il fronte est, rivolto verso la strada, è intonacato a calce e, nella parte superiore, in asse con il colmo del tetto, conserva una particolare struttura in laterizio destinata a colombaia, formata da tre cornici sovrapposte con piccoli fori arcuati, un'apertura quadrata centrale e un piccolo frontone triangolare a conclusione della struttura completamente inserita nella muratura dell'edificio; più in basso si aprono due finestre vicine, a livelli sfalsati, che conservano l'inferrata esterna a cassetta, mentre una delle due è arricchita anche da davanzale e cimasa modanati in pietra.
