VE 340

Casa canonica di Pianiga

Comune: Pianiga
Piazza San Martino, 12

Irvv 00000673
Ctr 127090

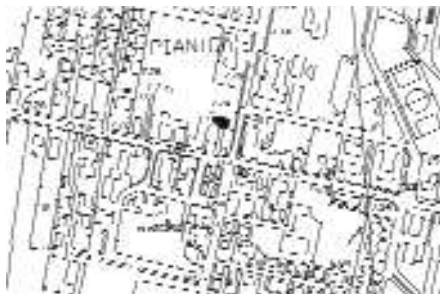
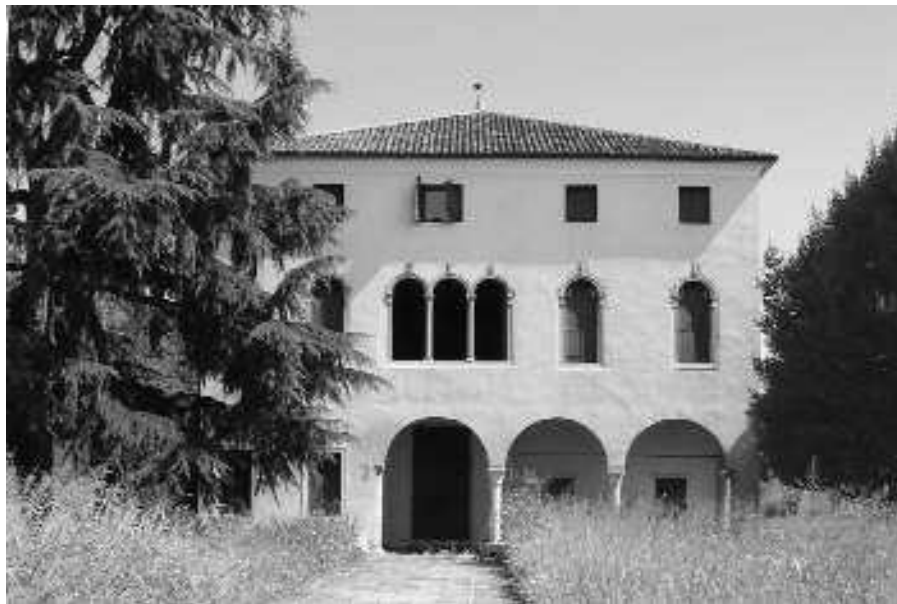
Stato attuale. Veduta dell'ingresso principale (Archivio IRVV)

solo col recente restauro. In pianta viene riproposta la tradizionale tripartizione della casa veneziana. Più evidente al piano nobile con la loggia aperta da una trifora arcuata, retta da piccole colonne, in corrispondenza del salone passante e affiancata dalle quattro finestre delle stanze laterali. Il suo profilo, come quello di tutte le aperture arcuate del secondo piano, è in pietra di Nanto con decorazioni a palmette. Il sottotetto, come già accennato, è il frutto di una sopraelevazione successiva, le sue semplici finestre quadrangolari rispettano l'assialità con quelle sottostanti, a parte quella centrale leggermente spostata. Sul fronte est ritroviamo alcune delle aperture profilate in pietra che caratterizzano quello principale: le tre finestre del piano terra e le due arcuate del secondo. Delle numerose aperture presenti sul lato nord le uniche che possono essere considerate originarie sono l'accesso al salone, composto da una porta rettangolare alla quale è sovrapposta una apertura archivoltata, e la finestra architravata al di sopra; entrambe mantengono ancora il primitivo profilo in pietra. Le altre, sia al primo che al secondo piano, sembrano frutto di variazioni della forometria, testimoniate dalla traccia visibile lasciata dagli elementi lapidei di una finestra tamponata. Le aperture del sottotetto in generale non rispettano l'assialità con quelle sottostanti, forse perché sono state inserite solo là dove servivano, senza troppa attenzione alla composizione delle facciate. L'edificio è coronato da una semplice cornice sulla quale s'impone la copertura a quattro falde con pinnacolo in cima.
