VE 511

Annesso di villa Morosini-Gattemburg, Volpi di Misurata

Comune: Venezia  
Frazione: Marocco  
Via Gatta

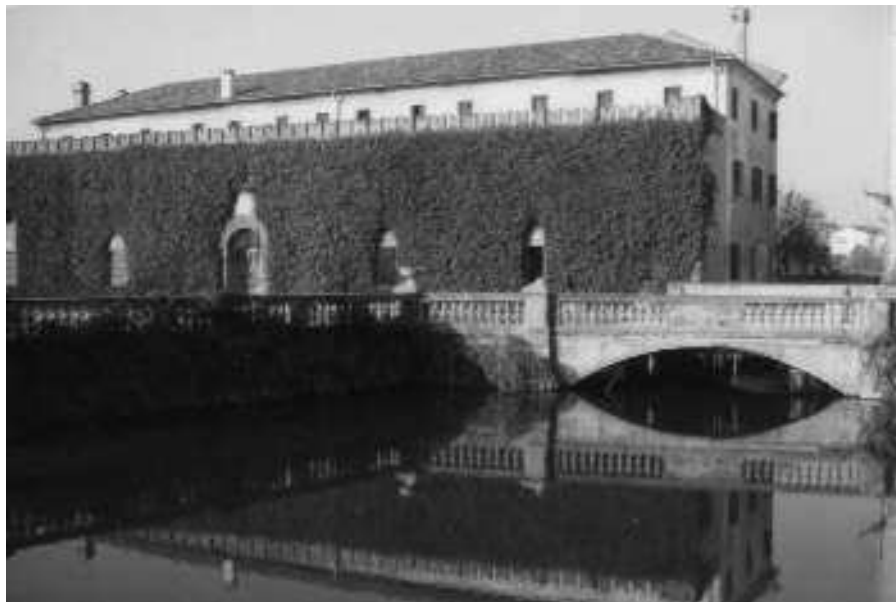
*Il ponte sul fiume Dese e l'alto muro merlato che scherma la facciata est dell'annesso (Archivio IRVV)*  
*Il fronte ovest dell'annesso di villa Morosini prima del recente restauro in una foto d'archivio (Archivio IRVV)*  
*La villa e l'annesso separati dal fiume Dese in una foto d'archivio (Archivio IRVV)*

Il complesso è situato al confine tra le province di Venezia e Treviso, diviso fisicamente dal fiume Dese, che attraversando il terreno su cui insistono gli edifici, li separa ripartendo a nord in territorio trevigiano il corpo padronale settecentesco, l'oratorio e alcuni corpi aggregati, e assegnando all'amministrazione veneziana l'annesso rustico posto a sud oltre la riva del fiume. Quest'ultimo è formato da un corpo principale disposto longitudinalmente in direzione nord-sud, con il fronte principale esposto a ovest e il fronte secondario orientale schermato da un alto muro merlato al cui interno è addossato un piccolo

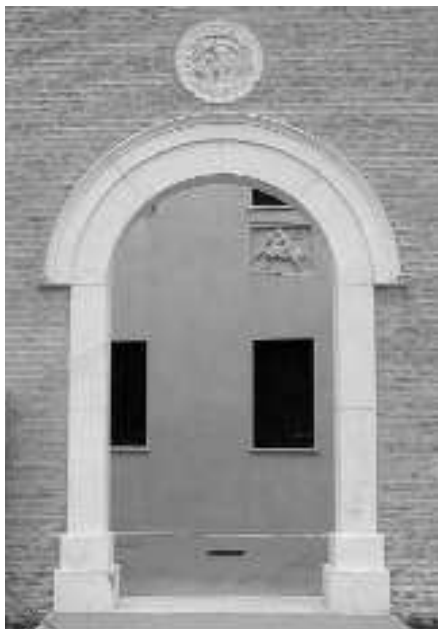
*Stato attuale. L'arco d'ingresso in pietra aperto sulla facciata est del muro merlato (Archivio IRVV)*

al di sopra della linea dell'architrave. L'edificio è coronato da una cornice modanata che nelle ali esterne si configura come fascia architravata di una trabeazione completa su cui si imposta il timpano triangolare. I pilastri angolari delle ali dell'edificio sono evidenziati in facciata da un paramento murario a bugnato piatto simile alla superficie del primo registro. Sull'alto muro merlato in mattoni a vista si apre al centro della facciata un portale d'ingresso ad arco interamente profilato in pietra liscia, con un ulteriore archivolto modanato sovrapposto e sospeso alla muratura, su cui, in corrispondenza della chiave di

volta, è posto uno stemma lapideo circolare. Il piccolo edificio addossato all'interno del perimetro murario è in muratura a vista con tetto inclinato a spiovente. L'edificio rustico a ovest dell'edificio principale, caratterizzato dalla presenza in facciata di due arconi, è ancora in fase di restauro.

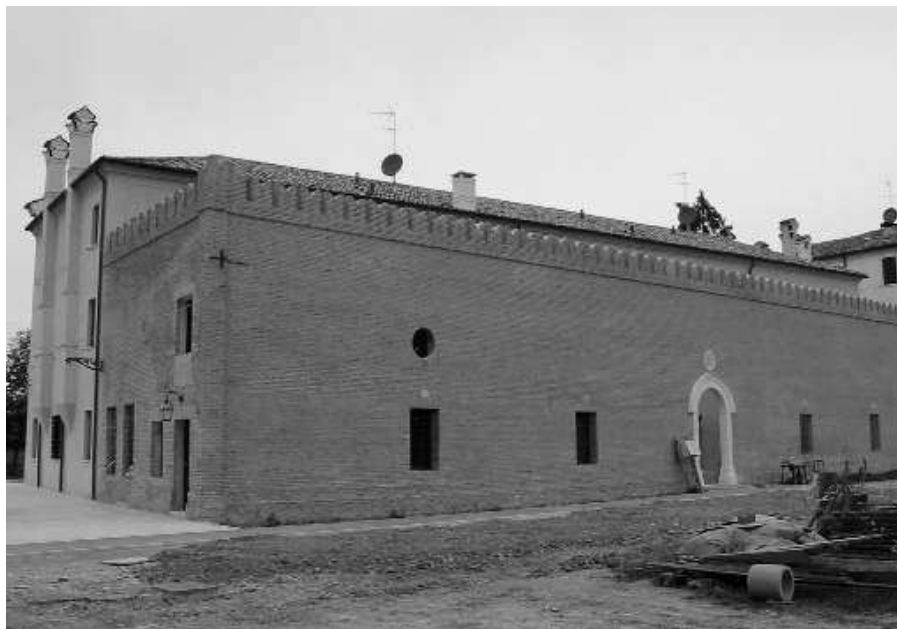
*Stato attuale. L'alto muro merlato che scherma l'annesso (Archivio IRVV)*

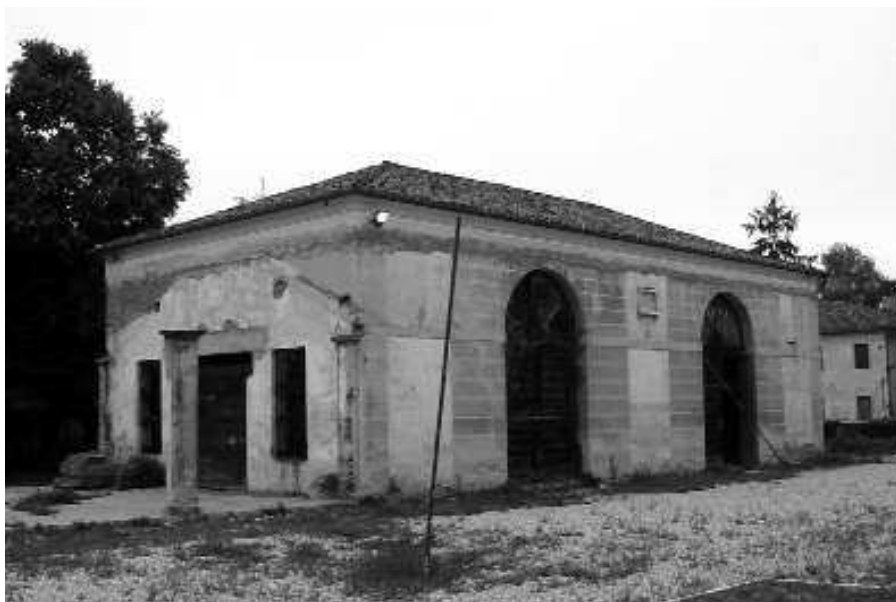
*Stato attuale. Il rustico a ovest dell'annesso principale (Archivio IRVV)*

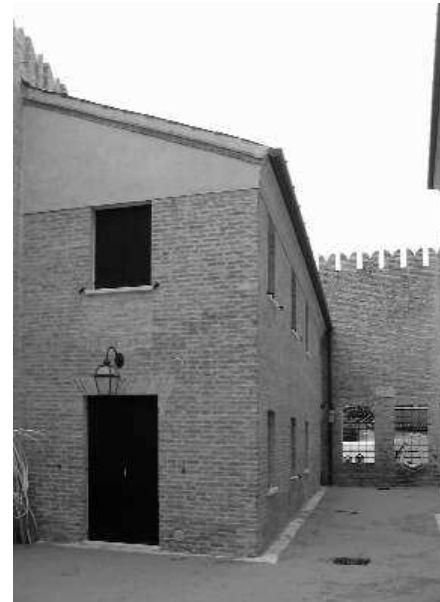
*Stato attuale. Il piccolo edificio addossato all'interno del muro merlato (Archivio IRVV)*
