BL 055

Villa Avogadro degli Azzoni,
detta "Seravella"
(Museo Etnografico)

Comune: Cesiomaggiore

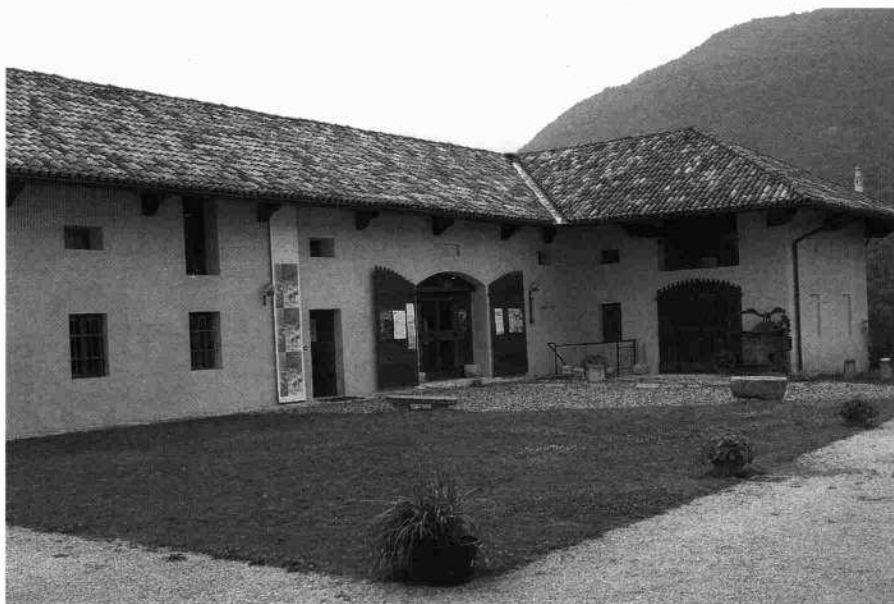
Veduta degli annessi rustici (L. De Bortoli, 2003)

Il rustico ovest è attualmente sede dei servizi accessori al plesso museale e accoglie la biblioteca, l'archivio fotografico e gli uffici amministrativi, mentre nelle vecchie stalle è stata ricavata una sala conferenze e nei granai degli ambienti per esposizioni temporanee.
