PARROCCHIA DI S. GIOVANNI BATTISTA Chiesa Parrocchiale

Piazza San Giovanni Battista, 30 36032 Stoccareddo di Gallio (VI)

L.R. 7 aprile 2000, n. 12 "Interventi per il restauro delle supercifi esterne affrescate, dipinti e decorate": Manutenzione straordinaria della Chiesa Parrocchiale di San Giovanni Battisa in frazione Stoccareddo

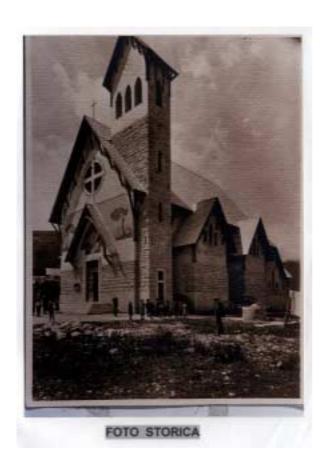
E' stato eseguito il restauro e ripristinato l'affresco della facciata principale che risultava quasi illeggibile e sbiadito. Le principali cause di degrado sono: l'umidità, la pioggia che colpisce la parete e l'acqua di penetrazione per percolazione dal tetto causata da crepe e fatiscenza del sistema di smaltimento dell'acqua piovana come rotture di coperture, scossaline, ecc. Inoltre, la presenza di inquinamenti quali ossidi di azoto, acidi solforici, tutti presenti nell'acqua piovana, principale elemento di raccolta e concentrazione degli inquinanti atmosferici ha contributo a tale degrado. Si è proceduto alla pulitura preliminare con spugnette wishab, alla stuccatura di crepe e fessurazioni e al consolidamento a tergo con malta Ledan a base di calce con tracciatura romboidale dei fori di iniezione. E' stato poi eseguito il ritocco ad acquerello e revisione cromatica. Infine, è stata data una protezione finale delle superfici a base di resina silossanica.

Il rosone in ferro posto al centro della facciata come telaio delle parti in vetro decorato è stato ripristinato previa spazzolatura, trattamento anticorrosivo, applicazione di prodotto ferromicaceo, stesura di due mani a pennello.
