COMUNE DI VICENZA

L.R. 7 aprile 2000, n. 12: "Interventi per il restauro delle superfici esterne affrescate, dipinti e decorate". **Progetto di restauro del tempietto sito all'interno di Parco Querini a Vicenza.**

Descrizione degli interventi:

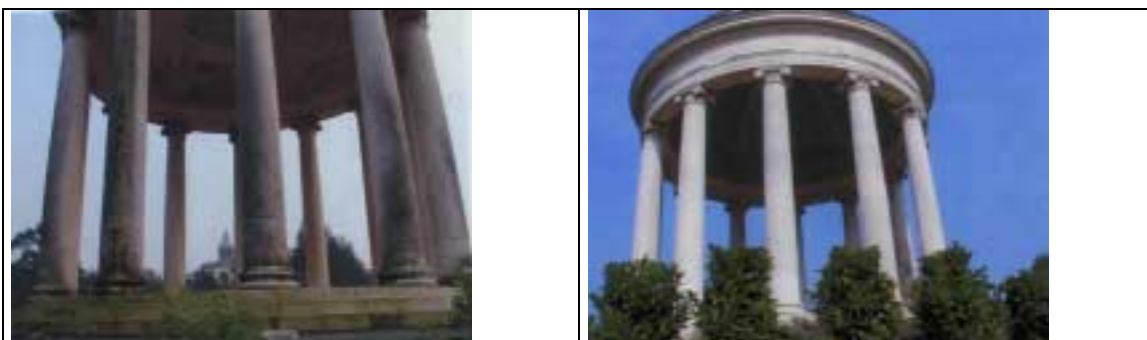
Veduta del basamento e delle colonne
Vista esterna del tempio a restauro completo.

Si nota il degrado complessivo raggiunto dagli elementi laidei da una coloritura a calce chiara. Si è proceduto con la spolveratura, dei depositi, il fissaggio dello stucco, la rimozione della scialbatura soprastante i fondi.

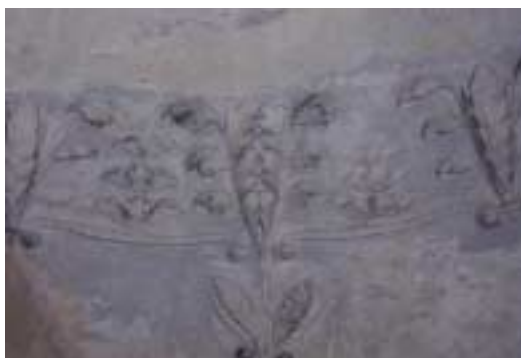
Intonacci e decorazione

Il decoro a stucco presenta un fondo dai toni verde chiaro, successivamente coperta da una coloritura a calce chiara. Si è proceduto con la spolveratura, dei depositi, il fissaggio dello stucco, la rimozione della scialbatura soprastante i fondi.

Decorazioni a stucco a fine lavori

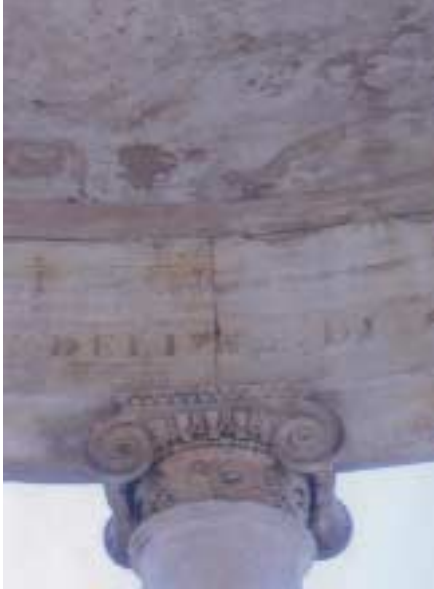
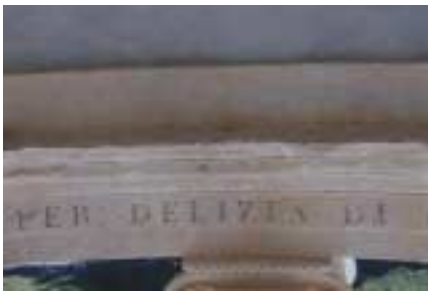
Particolare del capitello e della trabeazione dall'interno

La trabeazione interna mostra i segni del degrado determinati da fenomeni di condensa e da probabili infiltrazioni d'acqua provenienti dal coperto. Tali fenomeni hanno comportato, in alcuni tratti, la perdita delle mondanature.

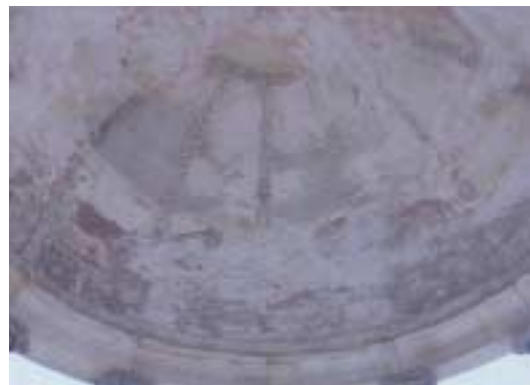
Intradosso della volta

Nella foto si osserva il forte degrado dell'intradosso della volta, costituito da intonaco dipinto con fasce decorate. La pellicola pittorica appare decorsa e sollevata.

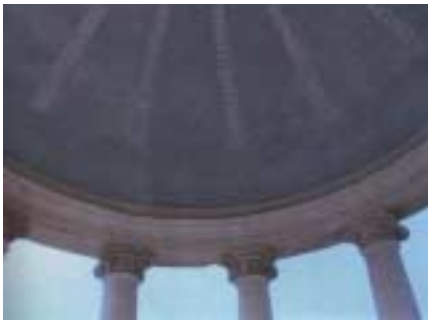
Volta e parti lapidee a fine lavori

Si osserva la volta restaurata, le tracce di decorazione presenti e restaurate. Si nota anche la fascia d'intonaco soprastante la trabeazione corrispondente alla fascia in cui l'intonaco è stato rifatto nel passato.

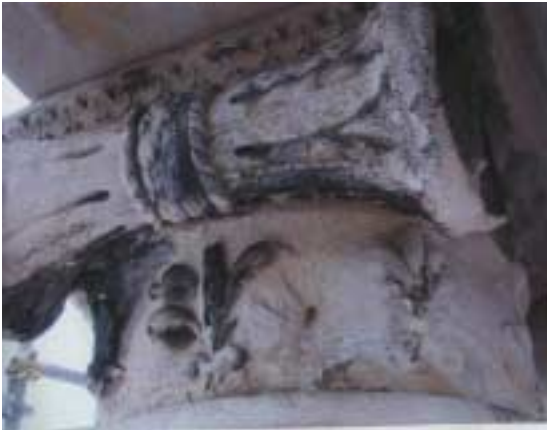
Elementi lapidei - Capitello

Il capitello mostra i segni del degrado: dilavamento nelle parti esposte, croste nere nelle parti sottosquadra, distacchi nelle parti in fase di gessificazione. L'intradosso della trabeazione evidenzia fenomeni di condensa.

L'intervento inizia con la fase di preconsolidamento, quindi procederà con la rimozione dei depositi superficiali.

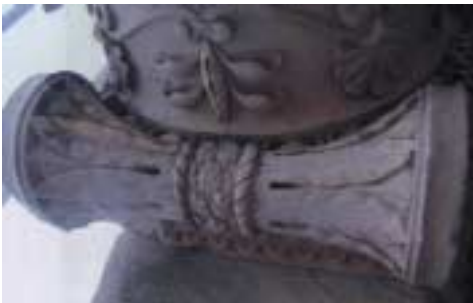
Elementi lapidei - Capitello

Il capitello è stato oggetto di interventi di preconsolidamento, pulitura, stuccatura e consolidamento superficiale. Permangono leggere differenze cromatiche determinate dalla natura del materiale lapideo e dalla patina storica.

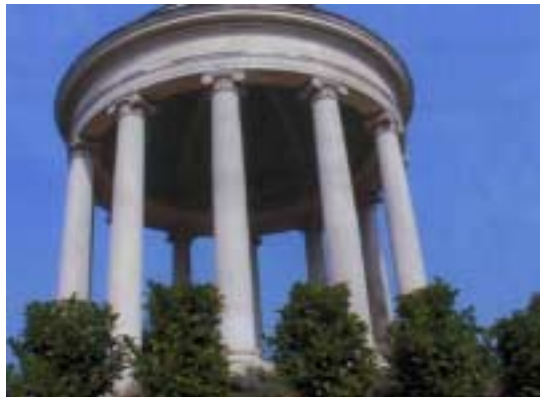
Vista esterna del tempietto a restauro completo
(foto 15 p. 87)
