VR 493
Villa Noris

Comune: Verona
Frazione: Montorio
Località: Olivè
Via Olivè, 66

Irvv 00005054
Ctr 124 SO

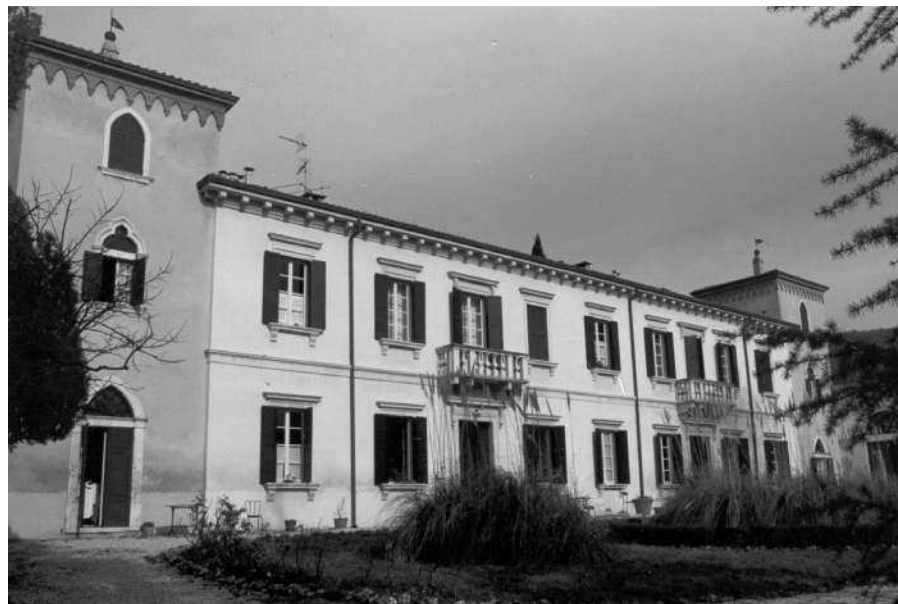
Particolare di una delle torri colombari del complesso (Archivio IRVV)

perde il suo originale significato per trasformarsi in belvedere, elegantemente decorato.

Secondo il Viviani la torre di sinistra potrebbe ergersi su preesistenze (Viviani, 1975). Molto belle le aperture, in stile neogotico, con arco a sesto acuto o a trifora, con preziose cornici scolpite. Il coronamento è dato da una cornice di archetti ed un pinnacolo in corrispondenza del colmo della copertura. Sul lato destro dell'edificio padronale si inserisce un edificio che ospitava i locali di servizio e le abitazioni dei contadini: le originali aperture ad arco sono state tamponate per aumentare la capacità abitativa. La villa era legata ad un fondo per molto tempo rimasto integro; durante la seconda guerra mondiale ospitò un centro per sfollati.

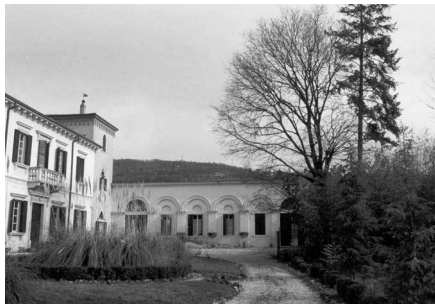
Veduta del lato destro dell'edificio padronale dove si inserisce un edificio di servizio al complesso (Archivio IRVV)

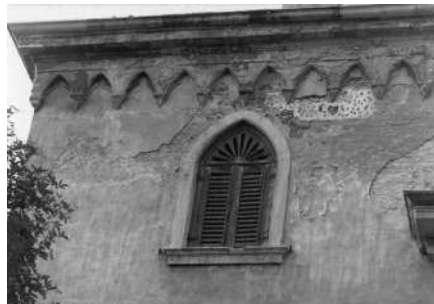
La cornice ad archetti di una delle torri prima del restauro (Archivio IRVV)

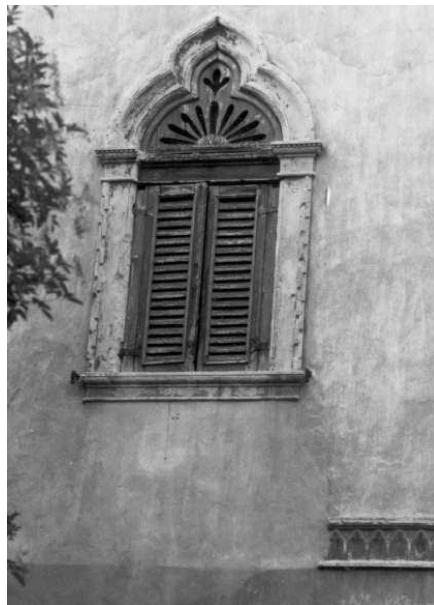
Particolare di una delle aperture, in stile neogotico, della torre colombara di sinistra (Archivio IRVV)
