VI 151
 Villa Caldogno, Pagello,
 Todescato

Comune: Caldogno
 Frazione: Caldogno
 Piazza Chiesa, 22

Irvv 00002612
 Ctr 103 SE

Dati catastali: F. 9, M. 441 / 442 / 443

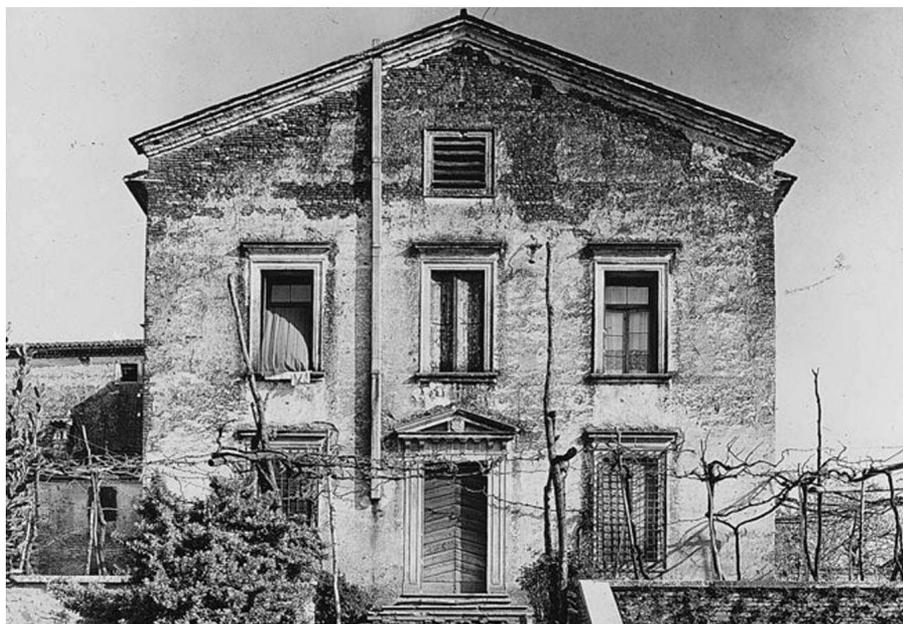
Il corpo principale, volto a nord, dalla struttura compatta su due piani, più cantina e attico, e coperto da tetto a capanna, si sviluppa su un podio circondato da un muretto e accessibile salendo una rampa in asse con l'ingresso principale. Quest'ultimo, con frontoncino su mensole a triglifo, è affiancato da due finestre cinquecentesche a cimasa e in-

ferriata a museruola; al piano nobile si distribuiscono in asse tre aperture con cornice, nell'attico una finestrella centrale. Sul retro la distribuzione delle aperture non è simmetrica, infatti tra le due finestre per piano con cimasa e le due nell'attico si inseriscono due piccole forature non allineate. Nei fianchi si aprono due assi di finestre. Il cornicione è semplice nelle fronti sud e nord, mentre nei fianchi è a dente di sega. Questo e i profili di finestre murate visibili sotto l'intonaco portano a ritenere che la villa sia sorta su antiche strutture di epoca gotica, probabilmente un antico castello (Cevese 1971).

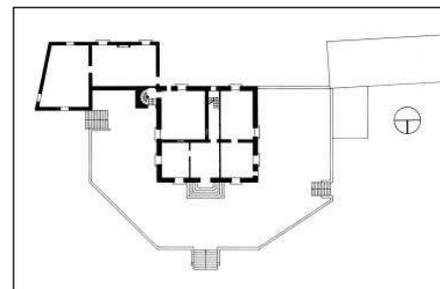
Pianta del piano terra (Cevese 1971)
 Fianco ovest della villa e barchessa. (C.B.)

L'interno, frazionato in più appartamenti, ha subito consistenti interventi, tali da modificarne l'assetto originario, come l'inserimento di controsoffitti in cartongesso che mascherano le travature e di una scala verso la fronte sud cui corrispondono le piccole finestre aggiunte. Il seminterrato è coperto da volte acute e conservava un camino del primo Cinquecento che è stato demolito.
