VR 654

Villa cinquecentesca

Comune: San Pietro in Cariano

Frazione: Ossan

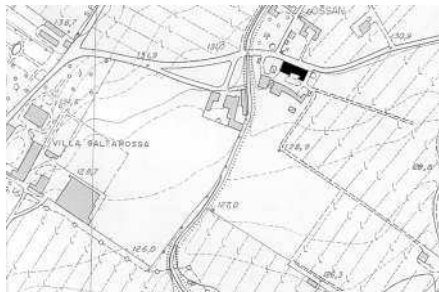
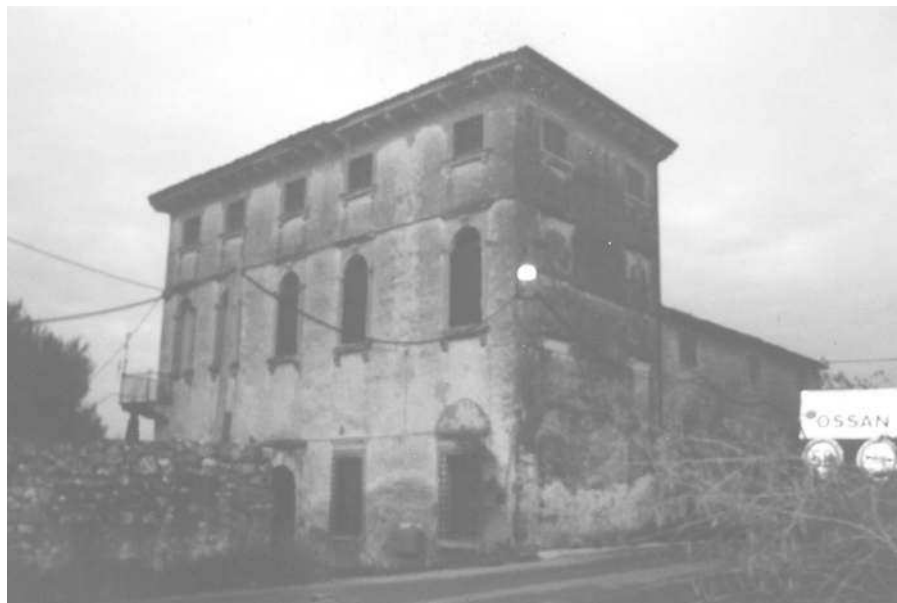
Non vi sono notizie su questa costruzione, spersa nella campagna della prima Valpolicella; si trova al confine con la proprietà del Pule in località Ossan. L'edificio è in stato di avanzato degrado già da molto tempo, i tufi delle porte e finestre sono corrosi e l'intonaco è in parte caduto, lasciando scoperta la muratura, realizzata prevalentemente in pietra.

pera. La facciata è caratterizzata dalla ripetizione delle bucatore, due per parte rispetto all'apertura centrale. Interessanti le finiture: la porta d'ingresso è un vero e proprio portale, imponente nella superficie a bugnato, e anche le finestre mostrano decorazioni particolari e raffinate, dove gli stipiti prendono la foggia di paraste scanalate e l'apertura arcuata va a sostenere una struttura trabeata in leggero aggetto. Lo studio di questa architettura potrebbe riservare interessanti sviluppi storici e architettonici.
