VI 588

Villa Pagello, Gazzotti, Grimani, Marcello, Bragadin, De Marchi, Curti

Comune: Vicenza

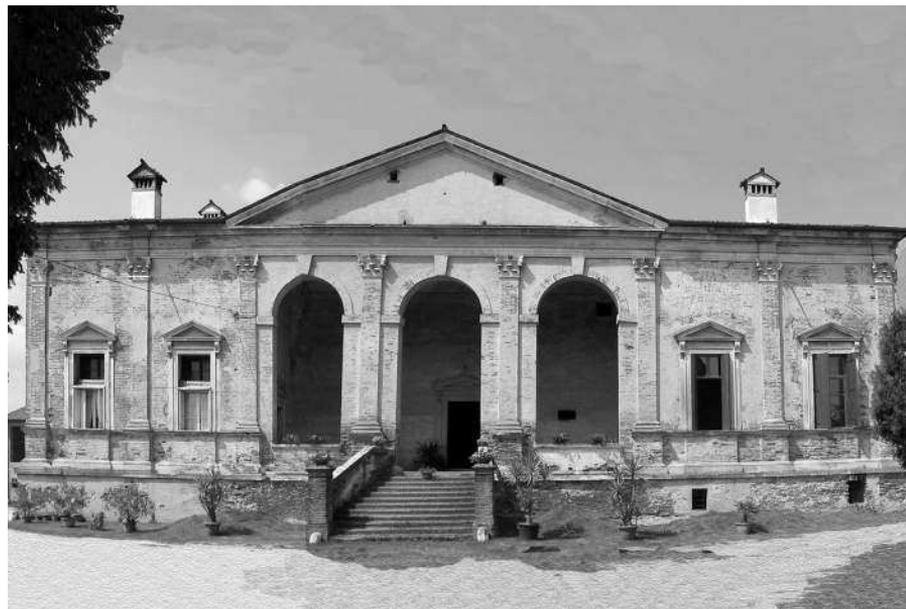
Tale divisione impropria dei piani è ancora evidente sui fronti laterali e posteriore dell'edificio, che rivelano l'apertura di nuovi fori e il ridimensionamento di quelli esistenti.

All'interno è una sala centrale crociata, con il braccio nord aggettante dal filo della parete. È voltata a botte nei bracci e a crociera al centro. Ai lati della loggia sono due sale quadrate e due più piccoli ambienti per parte sul retro; mentre le scale sono incastrate in uno dei due vani ricavati tra la loggia e il salone. Il restauro in corso dell'edificio sta restituendo agli ambienti laterali, ammezzati probabilmente nel corso dell'Ottocento, le dimensioni originarie.

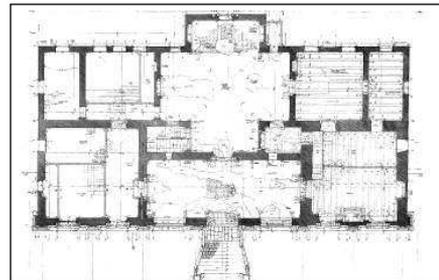
Pianta del piano terra (Mader 1994)
Portale laterale sinistro del sottoportico (Archivio IRVV)
