CITTA' DI VITTORIO VENETO Museo del Cenedese

L.R. 7 aprile 2000, n. 12 "Interventi per il restauro delle supercifi esterne affrescate, dipinti e decorate" : **Restauro facciata esterna Palazzo della Comunità di Serravalle – Museo del Cenedese**

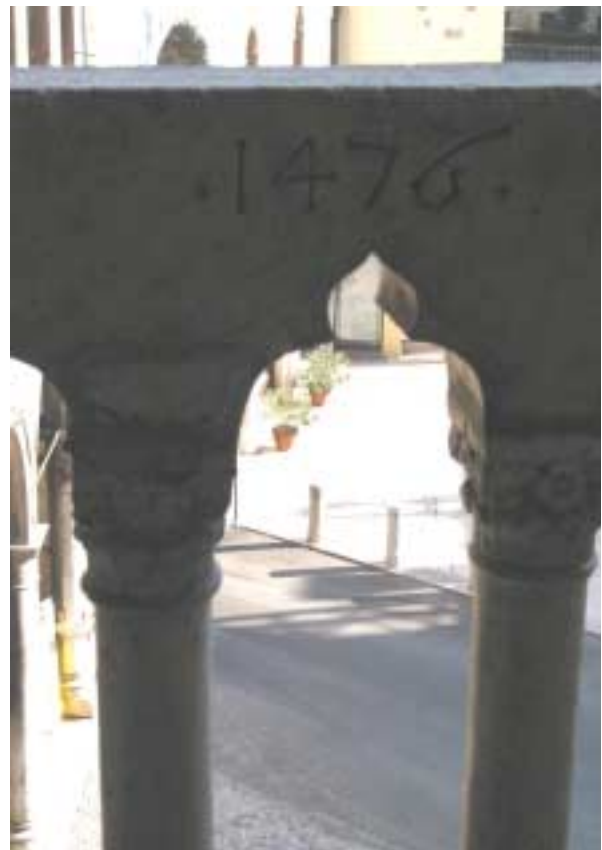
Particolari della data: 1476 sul poggiolo del terrazzino centrale

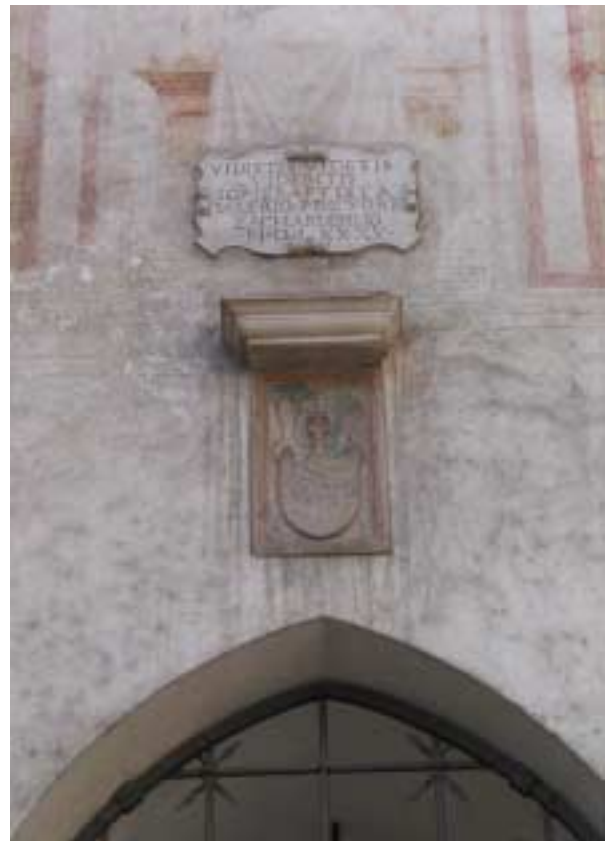
Un particolare della Torre dell'Orologio

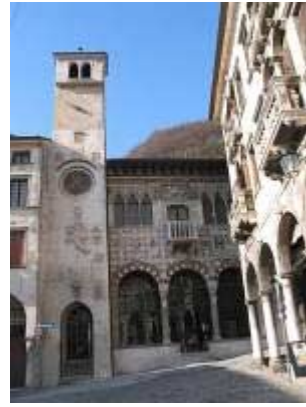
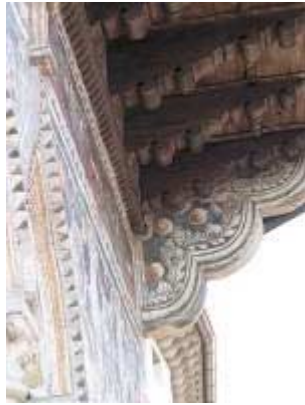
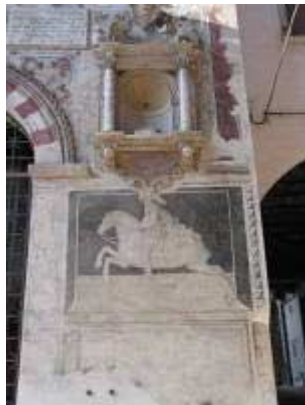
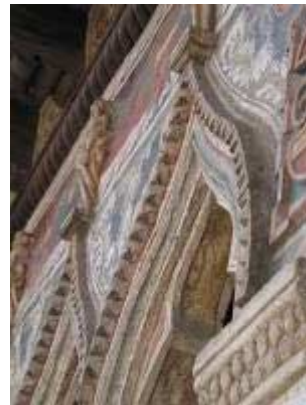
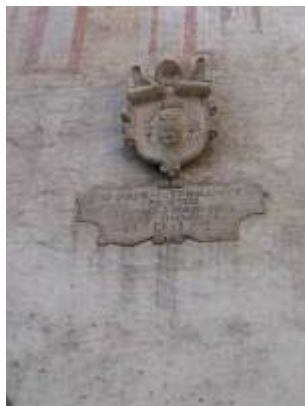
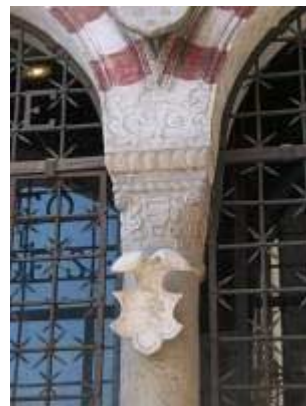
Particolari della facciata della Loggia del Palazzo e Torre dell'Orologio
